信号交差点部における自転車滞留行動の特性と影響分析

Analysis on Characteristics and Impact of Waiting Behavior of Bicycles at Signalized Intersections

Summary

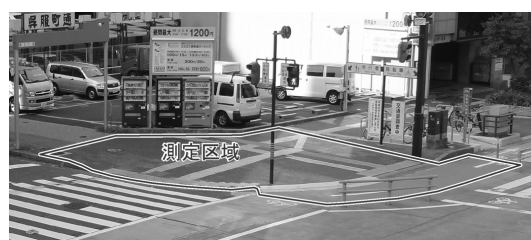
図-14 南西滞留部における測定区域の観測画像

認識させる狙いがあると考えられる。例として南西滞留部における交差点滞留部の測定区域の観測画像を図-14に示す。

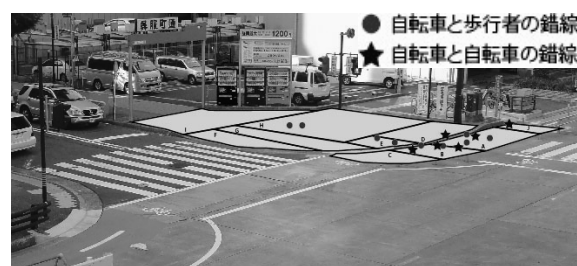
図-26 南西滞留部における錯綜発生位置（分析③）

南西滞留部の両横断における滞留自転車と他の歩行者・自転車との錯綜発生位置を分析した結果について、図-26 に示す。滞留自転車と歩行者による錯綜が相対的に多く、15 件中 9 件（60%）となっている。また、ブロック別の錯綜率を図-27 に示す。自転車道接続横断箇所内での錯綜が多く、自転車同士の錯綜も多いことがわかる。
